关于 COM1 被占用的问题:

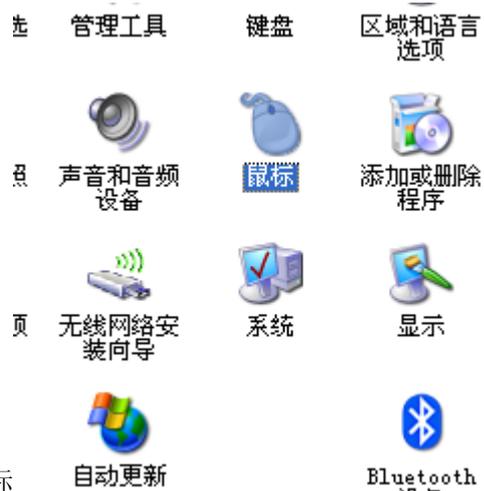
1、打开控制面板, 双击鼠标, 进入鼠标选项

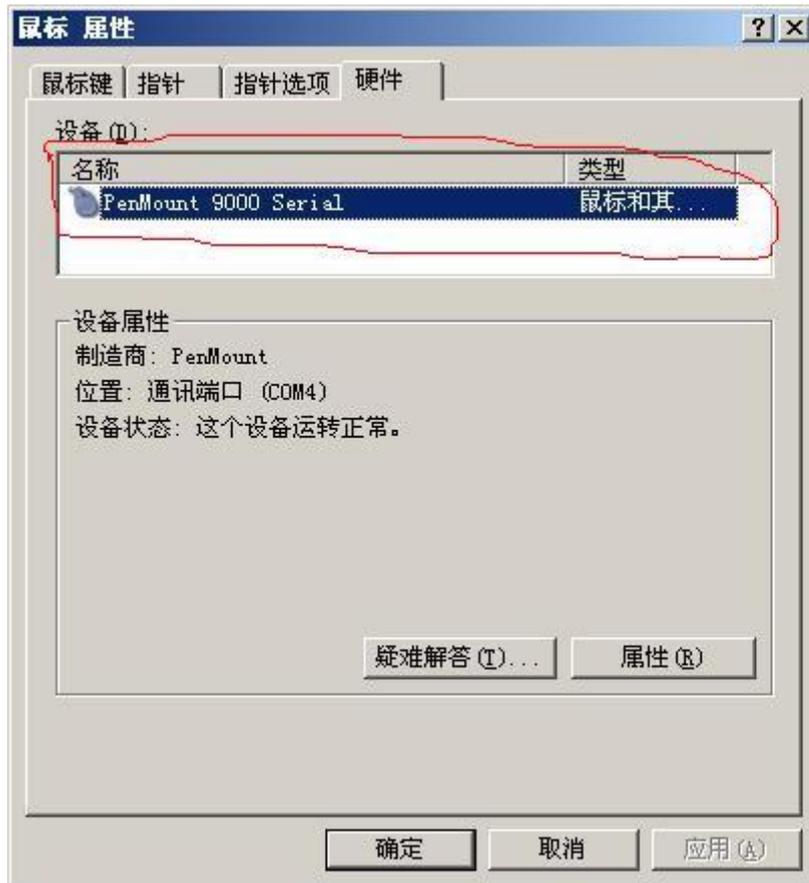
点击硬件选项

串口不被占用的情况就这一个(PenMount 9000 serial 鼠标和其他), 这个是触摸屏用的,

如被占用那这个选项里还有其他的, (下图) 如: 串口鼠标或串口轨迹球鼠标, 请选择除
“PenMount 9000 serial 鼠标和其他” 以外的设备禁用就可以了。

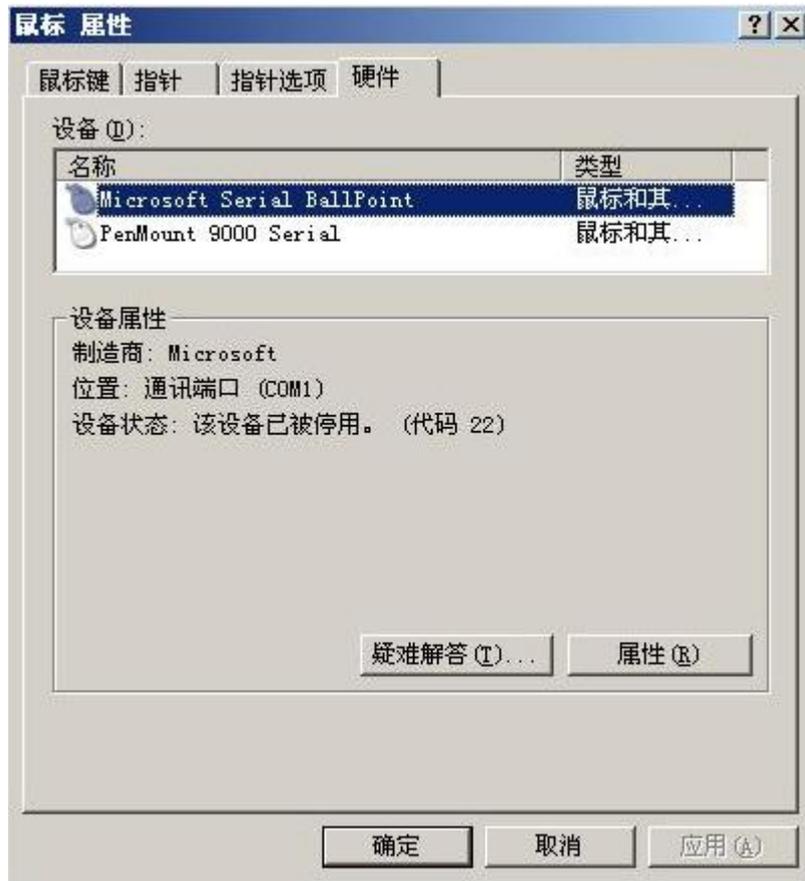
禁用方式: 选择需要禁用的设备属性, 然后选择
